# VAM

Vakblad Asset Management

# Groot onderhoud aan de ‘Trots van Utrecht’

Met een hoogte van 112 meter en 465 treden, is de Domtoren de hoogste kerktoeren van Nederland. Het middelpunt van de stad Utrecht heeft in meer dan 600 jaar oorlogen doorstaan, stormen opgevangen en vele jaren schade geleden door uitersten in weersomstandigheden. Tijd voor grootschalig onderhoud aan een van Nederlands’ mooiste historische monumenten.

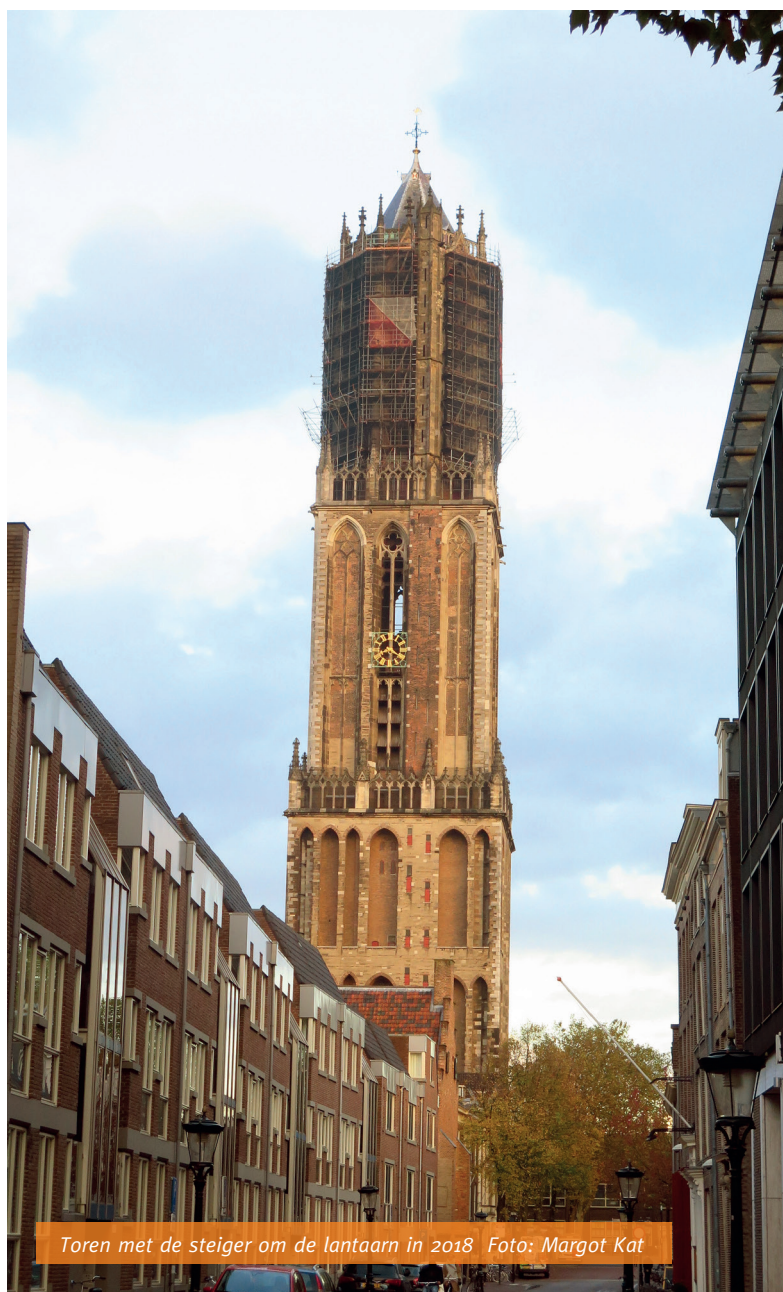
Toren met de steiger om de lantaarn in 2018 Foto: Margot Kat

❖ **De werkzaamheden** De torenspits en lantaarn van de Domtoren worden aangepakt. Met name houtwerk en het lood- en leiwerk moeten hier gerepareerd en vervangen worden. In de lantaarn (die op 70 meter hoogte begint en op 95 meter hoogte eindigt) zal het meeste restauratiewerk plaatsvinden. “Het meeste verval wordt veroorzaakt door corrosie”, vertelt Jaap van Engelenburg, beheerder Domtoren vanuit de Utrechtse Vastgoed Organisatie. “Zeker op plekken waar de lantaarn volledig open is en blootgesteld wordt aan de buitenlucht.” Verder zullen installaties en vaste onderdelen gerestaureerd worden. Denk hierbij aan glas in lood en wijzerplaten. Veel van de schade die de Domtoren heeft geleden is aan de buitenkant duidelijk zichtbaar. Denk hierbij aan scheuren in de natuurstenen. Om de ringanker (een constructie rondom de lantaarn die uitzetten en verzakken moet voorkomen) zijn als noodoplossing al enkele ondersteunende klemmen gemonteerd. Van Engelenburg; “Het doel hiervan is om verdere schade te beperken”.

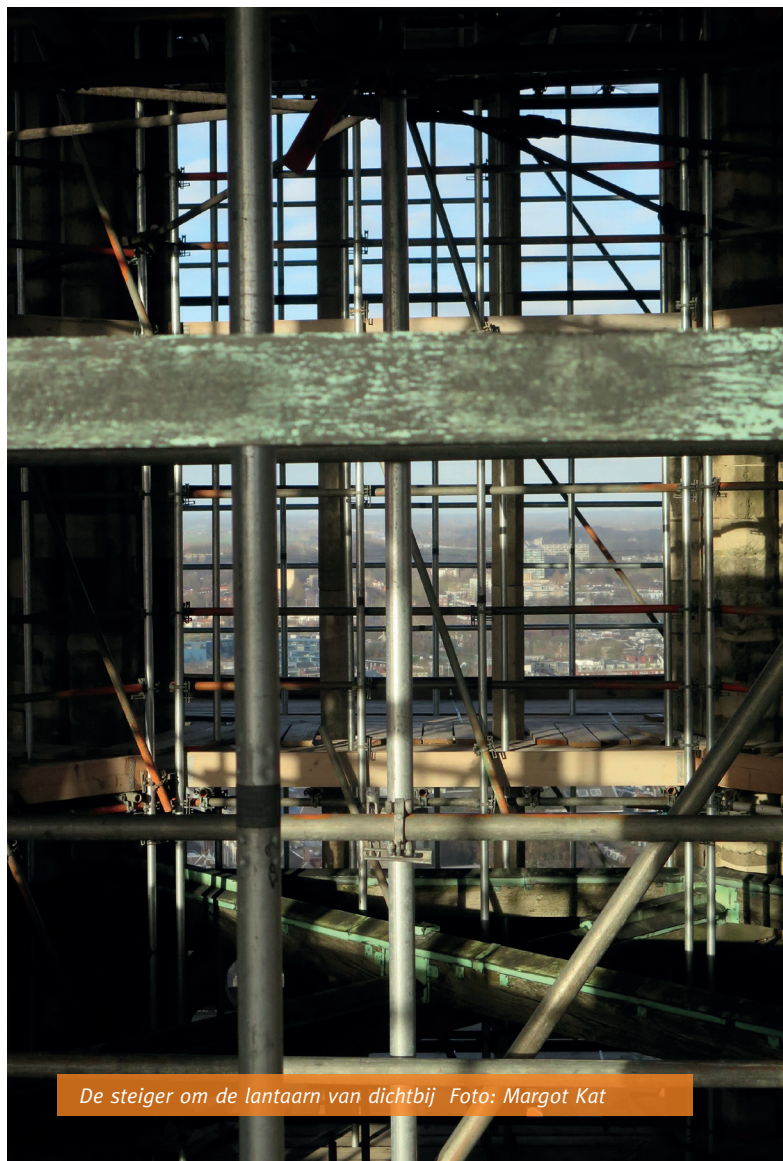
De steiger om de lantaarn van dichtbij Foto: Margot Kat

... voorbijgangers”. Om het risico op brandgevaar zo klein mogelijk te houden, is een deel van de steiger in metaal uitgevoerd.. “Het grootste deel van de steigerlagen bestaat uit hout, met uitzondering van de middelste delen. Deze zijn van metaal om een firestop te creëren”. Dit houdt in het weliswaar onwaarschijnlijke geval dat er brand ontstaat op de steiger, deze niet helemaal naar boven over kan slaan.

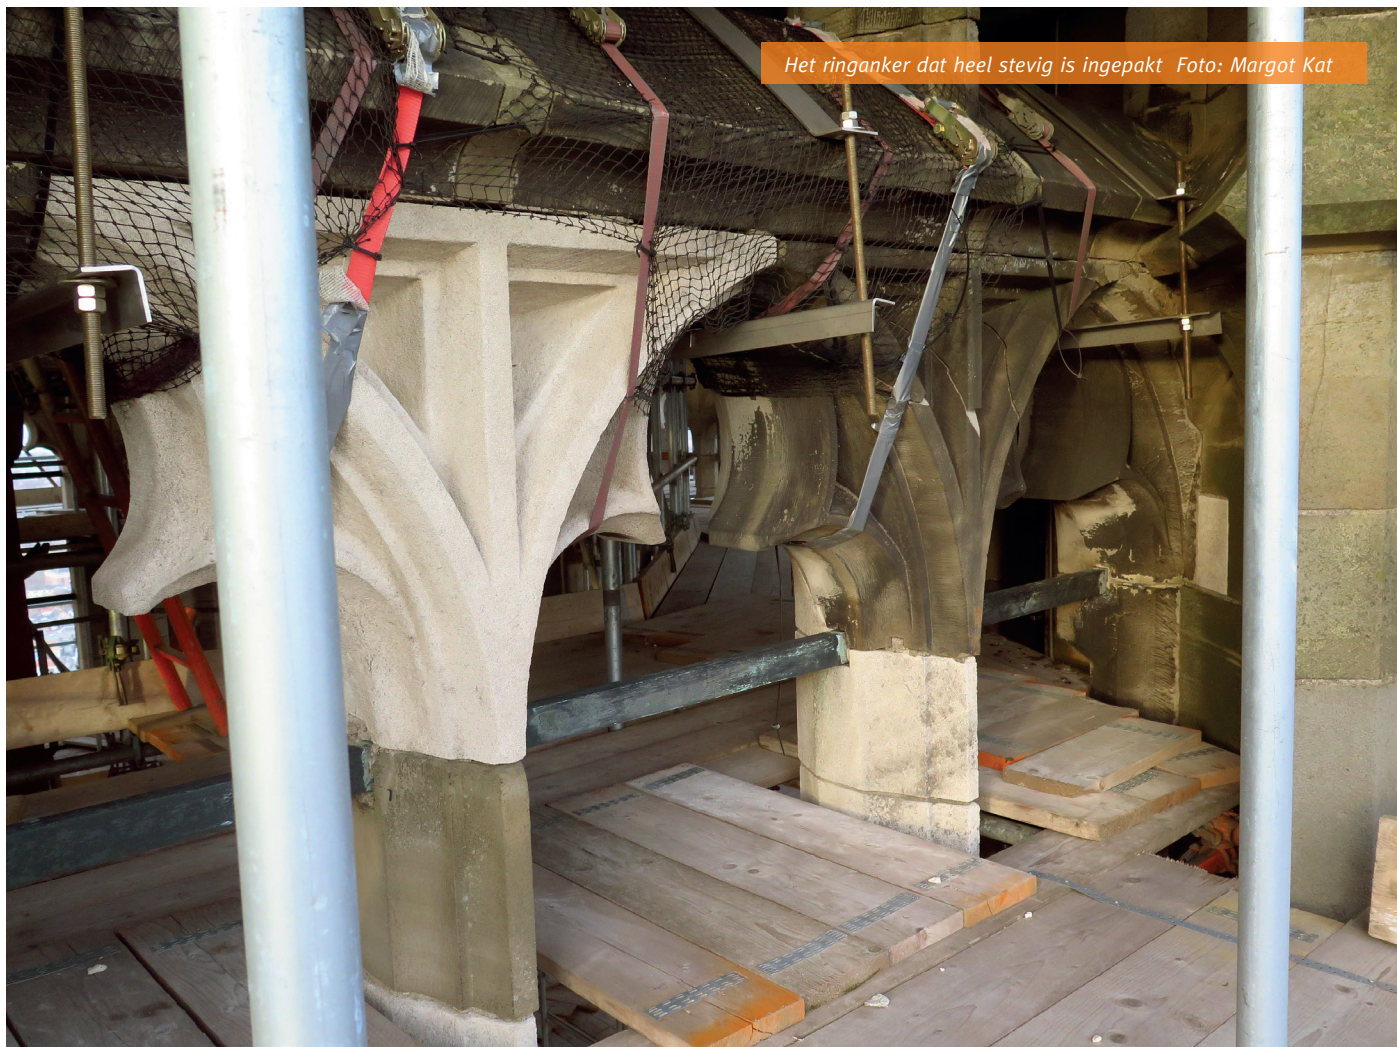
Het ringanker dat heel stevig is ingepakt Foto: Margot Kat
